Tercera etapa

Rehabilitación del Colector No. 8 Coahuila

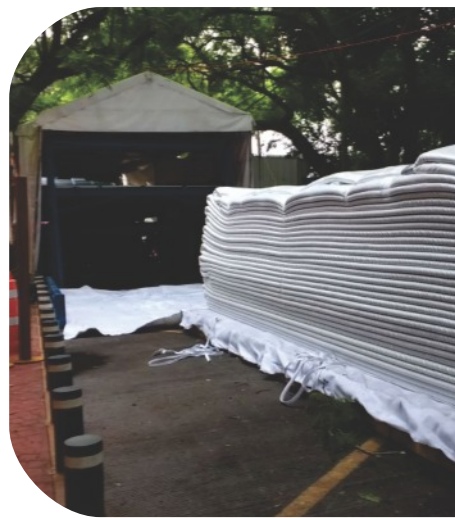
PARQUE MÉXICO – Av. Michoacán entre Ámsterdam y Av. México – este tramo de 1.22 MT (48”) de diámetro, 252 MT de longitud y con un espesor CIPP de 19.50 MM, cruzó en su totalidad el Parque México (General San Martín) uno de los más tradicionales de la Ciudad de México, reconocido por su arquitectura y decoración art deco, rodeado de comercios y restaurantes que lo hacen sitio de encuentro, reunión y esparcimiento en la Condesa. **INBODE** llevo a cabo la totalidad de las obras de **rehabilitación CIPP** en un tiempo de 15 días, sin las molestias afectaciones de una obra a cielo abierto (excavación), sin perturbar el quehacer social, cultural y de recreación de la zona.

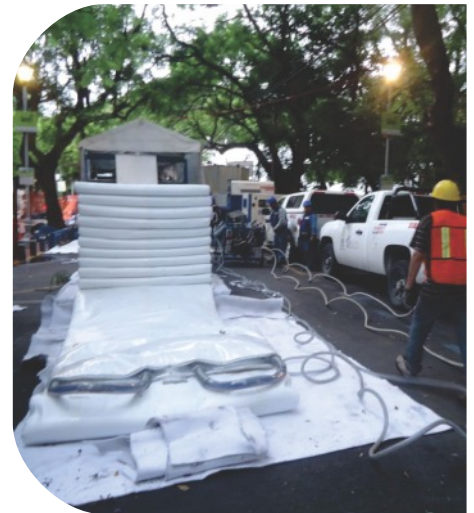
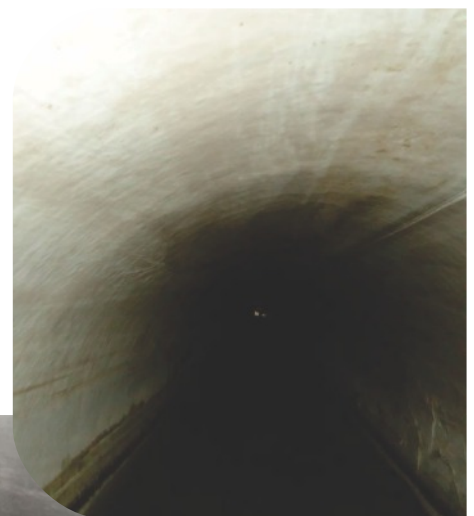
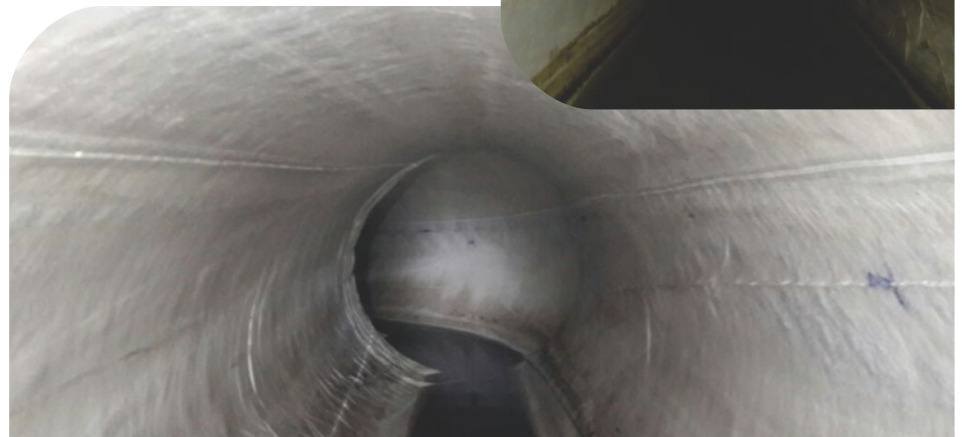
CALLE MÉRIDA – Calle Mérida entre Calle Coahuila y Calle Chiapas – este tramo de 1.83 MT (72”) de diámetro, 102.67 MT de longitud y con un espesor CIPP de 30.00 MM, representaba un gran reto ya que el colector cuenta con una deflexión horizontal de 90°, dividida por dos cajas de deflexión de 45°, lo que representaba hacer dos lanzamientos que podrían afectar la circulación y tránsito de la zona; por lo que **INBODE** desafió el riesgo e innovo en México mediante el lanzamiento de un solo revestimiento que tomo en su trayectoria la deflexión de caja una de las cajas, sin la necesidad de obras adicionales; todo esto en un tiempo de 8 días.
